Diagnostic Énergétique

Lycée de l'Hautil

1, rue Gabriel Fauré, 95280 Jouy le Moutier

Décembre 2016 - Janvier 2017

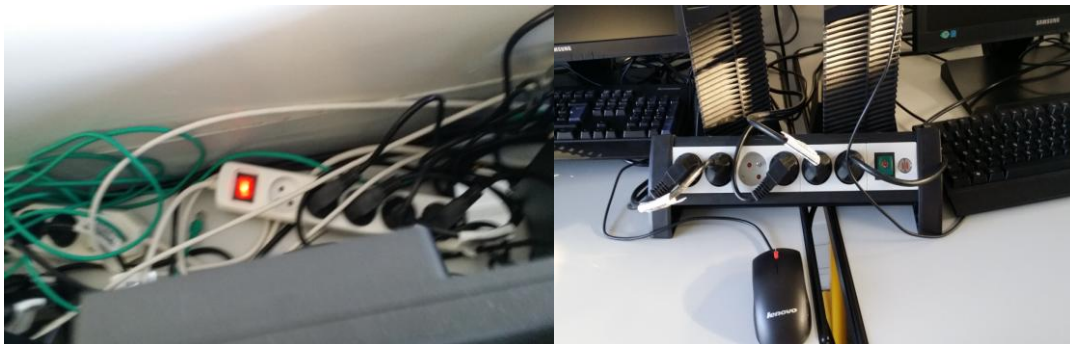
Multiprises / Interrupteurs généraux : qui les éteint le soir pour éviter les multiples veilleuses de rester allumées ? Nos éco-délégués font penser les camarades et les professeurs à ce geste simple mais très efficace pour éviter des pertes d'énergie.

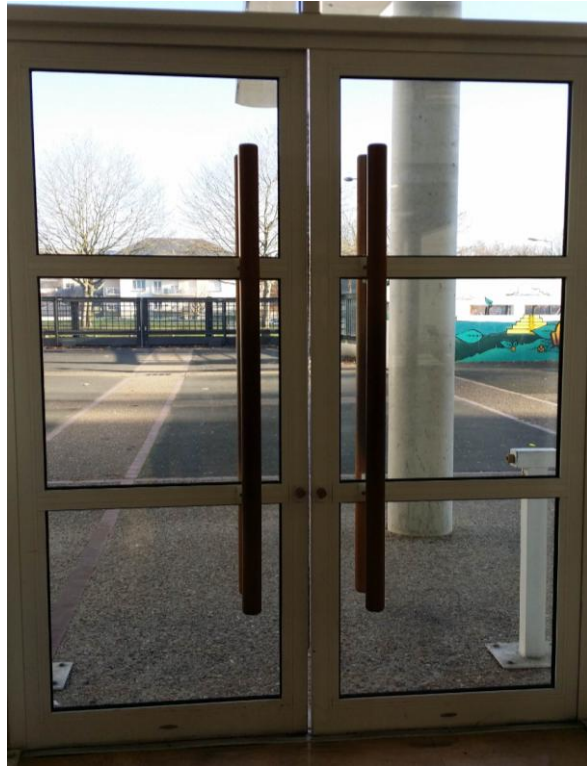
On voit le jour ! L'air froid passe.

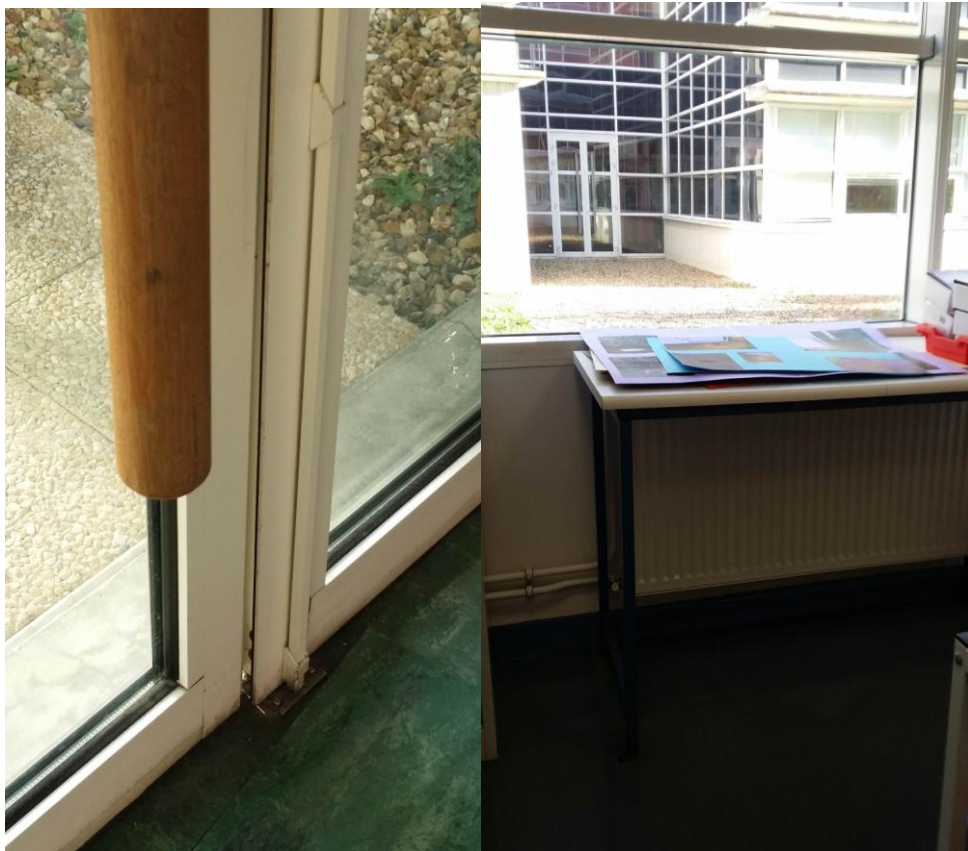
Porte de sortie pour se rendre à la cantine - elle ferme mal. Un radiateur encombré.

La priorité des priorités sont les portes de sortie de secours et les portes d'entrée/sortie qui sont nombreuses et qui sont dans l'ensemble en mauvais état : elles ferment mal, elles sont mal isolées et refroidissent les salles et les couloirs des zones concernées.

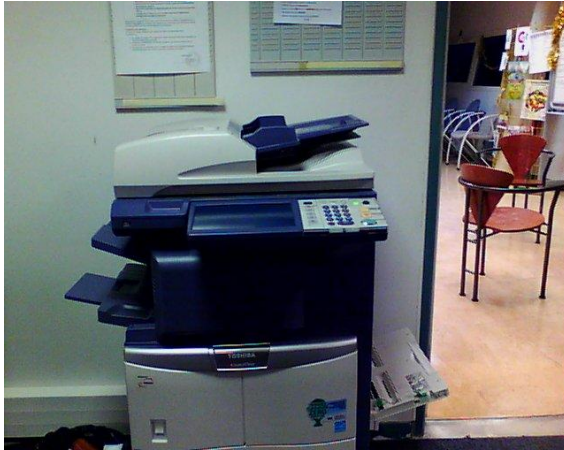
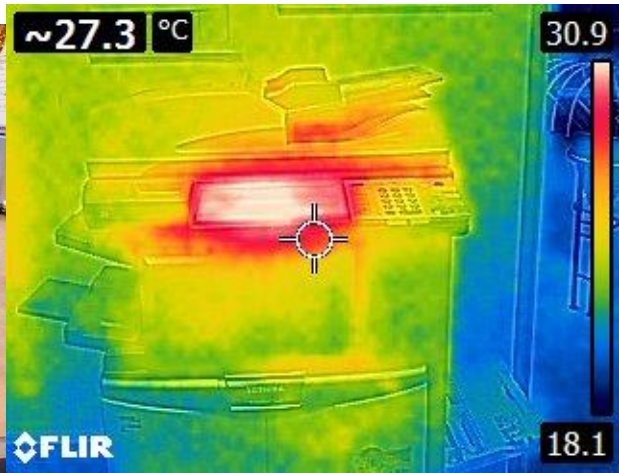
Une photocopieuse en veille. Sont-elles éteintes pendant la nuit ?

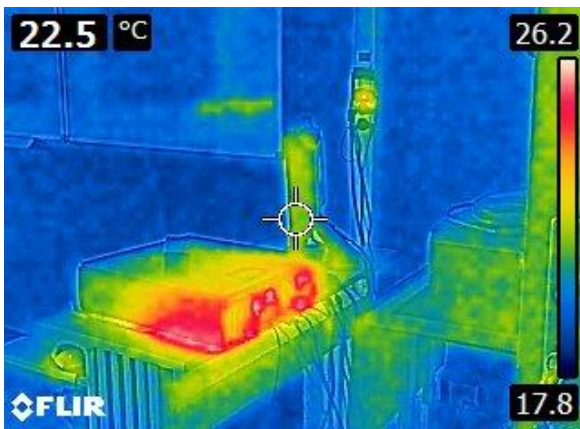
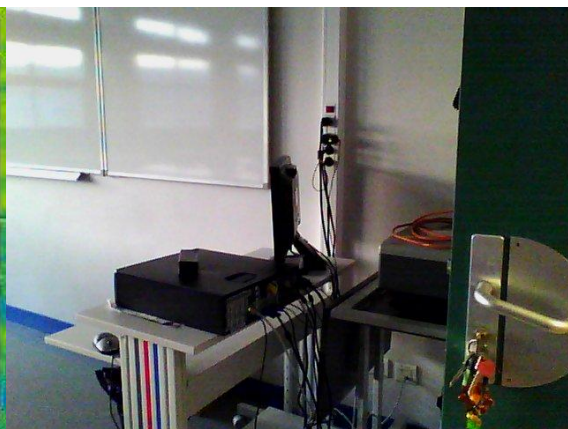
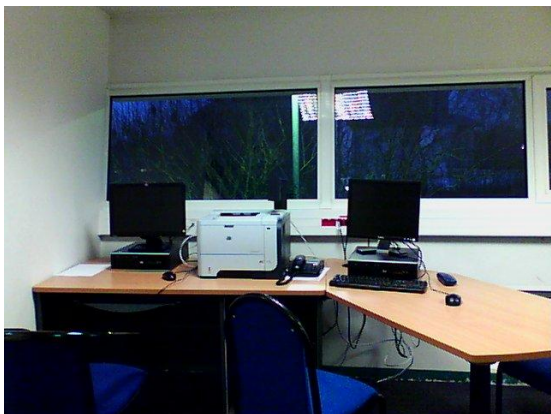
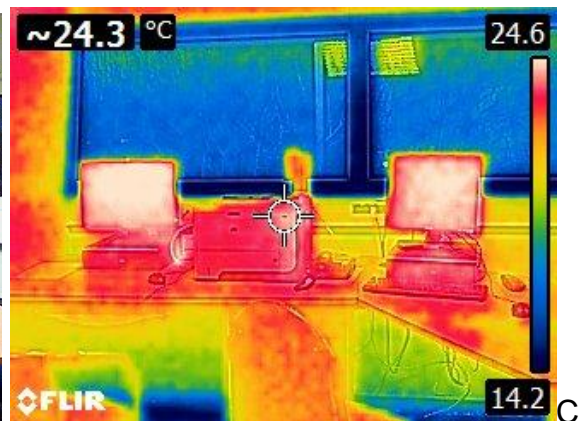
Ces ordinateurs sont en veille, pas de multiprise, pas d'interrupteur général !!

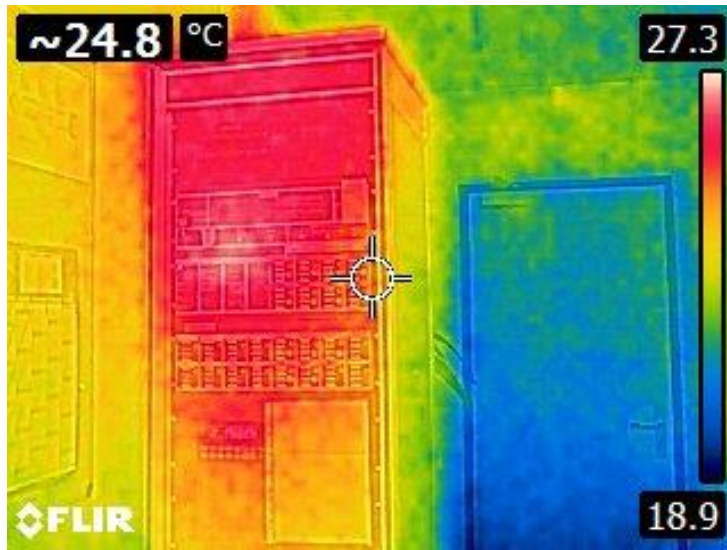
Les serveurs, probablement un endroit où il est impossible de faire des économies – quoique : attention de ne pas envoyer des fichiers très grands, stocker que le stricte nécessaire.
