## Des thermes romains exceptionnels à Renac

Sur le tracé de la deux fois deux voies Rennes-Redon, les archéologues ont travaillé huit semaines sur un chantier rare. Mais désormais, la construction de la nouvelle route va reprendre.

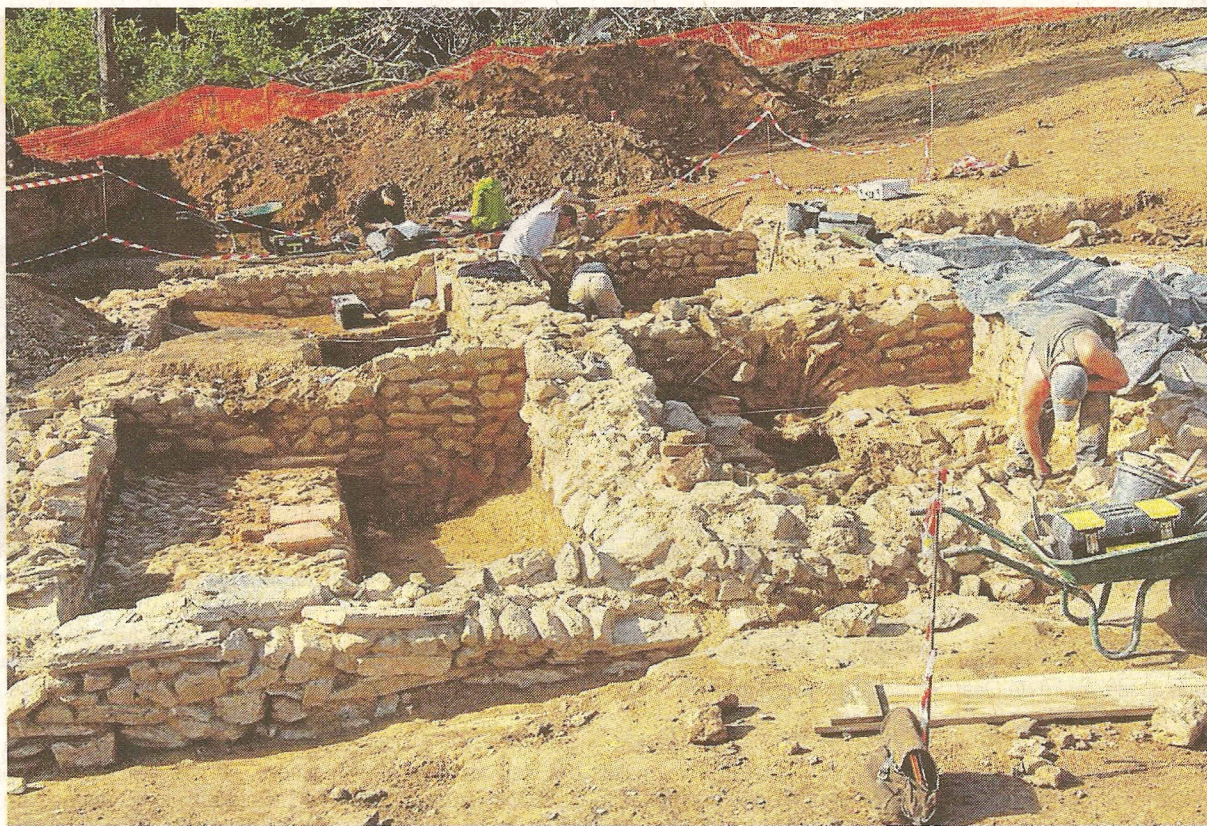
Les thermes romains mis au jour comprenaient quatre salles et deux bassins. Dans l'une des salles le foyer (en arc de cercle) pour chauffer les thermes est bien visible.

En huit semaines, huit personnes ont peu à peu déterrés les différentes salles des thermes : les vestiaires, le bassin froid et la salle froide, le bassin chaud et son foyer pour le chauffage, la salle chaude. « Dans cette salle, il reste encore des tubulures en terre cuite installées le long des murs et dans lesquelles l'air chaud circulait et au sol, les empilements de pilettes, des petites briques plates

carrées sur lesquelles était posé le plancher de la salle pour que l'air chaud circule dessous. » Le bassin chaud était décoré de dalles de schiste. « C'est tellement bien conservé que nous avons les emplacements des portes et que nous pouvons réellement voir comment les romains utilisaient ce lieu. »
